Arbeitsgruppe Atemschutznotfall

Abschlussbericht

Atemschutznotfall am 16.12.2023 in der
Henry-Budge-Straße, Hamburg-Winterhude

Hamburg im September 2024

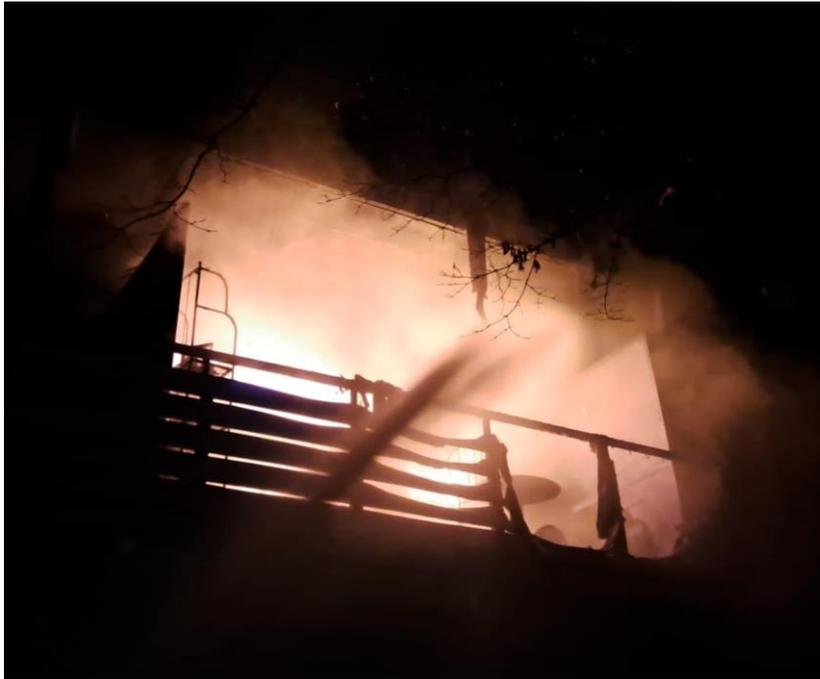
Abbildung 3: Strahlbild - seitliche Applikation Foto: FF ALSTD

Die Drehleiterbesatzung verlegte dann, beginnend am Verteiler, die Schlauchleitung, der rechten Gebäudeseite folgend, zur Rückseite des Objektes. Das Schlauchmaterial reichte allerdings nur bis zur hinteren Häusercke, so dass sie sich nur seitlich zum Balkon positionieren konnten [30]. Eine direkte Wasserabgabe in den Brandraum war daher nicht möglich, vielmehr konnte das Wasser nur vor den Balkon abgegeben werden, siehe Abbildung 3.

Gleichzeitig gab es Probleme mit dem Strahlrohr. Der Trupp berichtete, dass das Strahlbild kaum bis in das erste Obergeschoss reichte (Hochparterre plus eins). Außerdem war es nicht möglich ein klares Strahlbild einzustellen. Dieses war immer ein Mischbild aus Voll- und Sprühstrahl [30]. Ein Spülversuch des Strahlrohres ergab keine Verbesserung bzw. Veränderung des Sprühbildes.

Der Trupp forderte über Funk eine Druckerhöhung beim Maschinisten an. Der Pumpendruck wurde auf 10 bar Ausgangsdruck erhöht [29]. An der Wurfweite oder dem Strahlbild gab es keine Veränderung. Der Außenangriff erzielte nicht die gewünschte Wirkung. Sobald die Wasserabgabe unterbrochen wurde, brannte das Feuer unvermindert weiter.

Es wird davon ausgegangen, dass der Außenangriff kurz vor dem Innenangriff gestartet ist. Initial war das zweite C-Rohr auf der Gebäuderückseite als Riegelstellung zur Verhinderung eines Übergreifens der Flammen auf das darüberliegende Geschoss vorgesehen. Aufgrund einer insgesamt zu kurzen Schlauchleitung konnte zunächst nur von der Seite Wasser abgegeben werden. Außerdem war das Strahlrohr defekt, es konnte kein reiner Vollstrahl eingestellt werden, sondern nur ein Mischbild aus Voll- und Sprühstrahl. Mehrere Spülversuche des Hohlstrahlrohrs führten nicht zu einer Verbesserung. Es sollte eine wiederkehrende Überprüfung der Strahlrohre durch die Anwender an den Standorten durchgeführt werden (O). Das defekte Strahlrohr wurde weiterverwendet. Hier sollte zukünftig ein defektes Strahlrohr umgehend ausgetauscht werden (P).

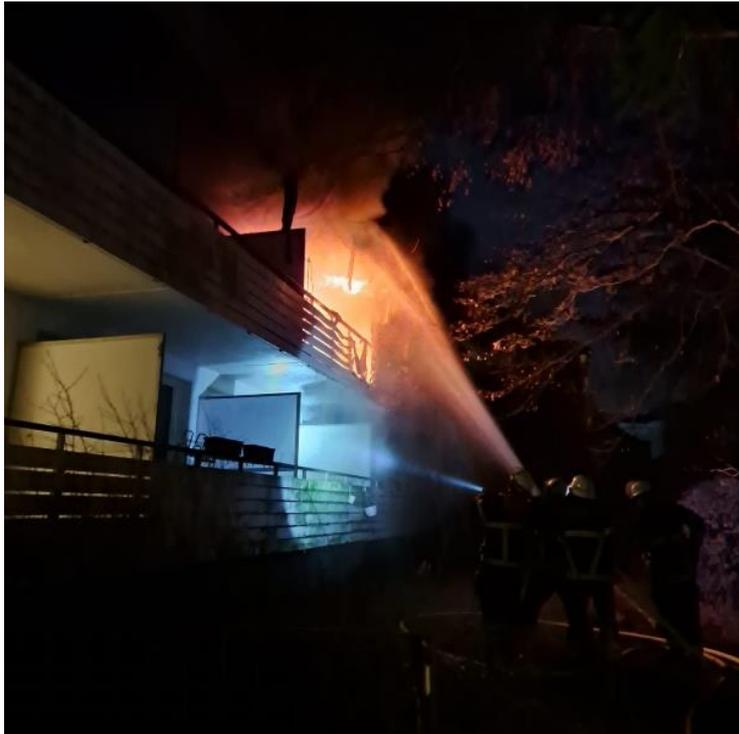
Abbildung 5: Strahlbild - frontale Applikation Foto: FF ALSTD

Der Angriffstrupp 16 im Innenangriff meldete, dass es sich um eine Messie-Wohnung handeln würde [43]. Die Wasserversorgung von einem Unterflurhydranten zu dem 16-HLF-1 war mittlerweile aufgebaut [46]. Ein Trupp der FF ALSTD1 löste die Drehleiterbesatzung auf der Rückseite ab und verlängerte die C-Leitung um eine weitere C-Länge [51-52]. Dadurch war es nun möglich, sich mit dem Strahlrohr direkt und gerade vor dem Balkon zu positionieren. Der vor Ort befindliche Einheitsführer der FF ALSTD schlug dem Zugführer 16 vor, eine „Indirekte Brandbekämpfung mit Vollstrahl in den Brandraum“ einzuleiten. Der Zugführer 16 stimmte dem Vorschlag zu [54]. Der am Strahlrohr befindliche Trupp der FF ALSTD berichtete ebenfalls von Problemen mit dem Strahlbild und der Wurfweite. Das Strahlrohr wurde jedoch weiterverwendet [53], siehe Abbildung 5.

Durch die Wasserabgabe auf den Balkon vor den Brandraum und das Mischbild aus Voll- und Sprühstrahl wird davon ausgegangen, dass das Abströmen von Temperatur, Brandrauch und Wasserdampf über die geborstene Scheibe zum Balkon vermindert wurde. Hierdurch wurde die Wohnungseingangstür nicht wie vorgesehen zu einer Zuluftöffnung, sondern zur Abluftöffnung und die Bedingungen wurden für den parallel stattfindenden Innenangriff zusätzlich erschwert.

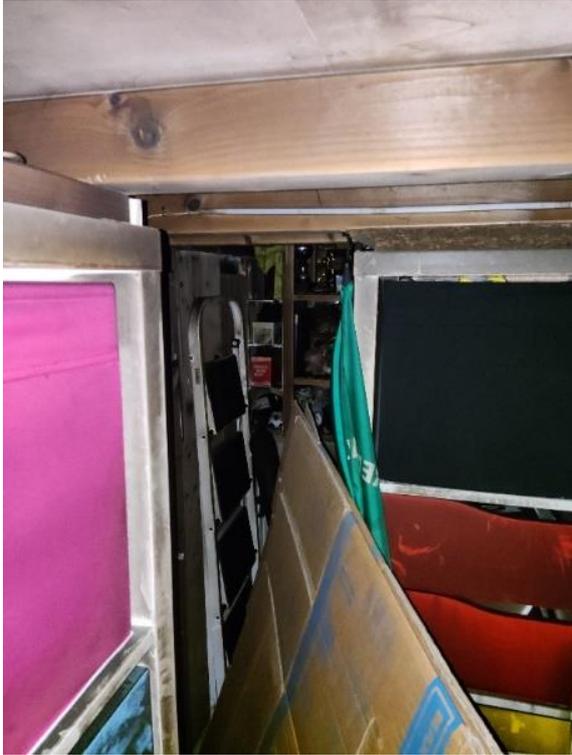
Abbildung 6: Raum 1 Foto: F16

Hinter der Wohnungseingangstür der rund 40 qm großen Wohnung, befand sich ein etwa 3,60 m breiter und 1,50 m tiefer Raum (Raum 1), der auf der linken Seite eine horizontale Unterteilung aufwies. Im oberen Bereich war eine Zwischendecke eingezogen, um eine weitere Schlafmöglichkeit zu schaffen, siehe Abbildung 6. Im unteren Bereich befanden sich kleine Schränke und Kisten überzogen von Bekleidungsstücken und Haushaltsgegenständen.

Die Brandwohnung hat sich in einem stark vermüllten Zustand befunden. Kleidung, Müll und sonstige Gegenstände waren kniehoch in der Wohnung verteilt und stellten eine hohe Brandlast dar. Diverse Möbelstücke und eingezogene Zwischendecken haben die Räume und den Flur in der Durchgangsbreite und -höhe zusätzlich verengt. Die hohe Brandintensität und die starke Verrauchung der Wohnung erschwerten die Orientierung erheblich. Ein Vorgehen an einer Wand entlang war kaum möglich, da normale Wandstrukturen nicht zu ertasten waren. Bei der Vorbereitung des Innenangriffes war klar, dass sich keine Menschen mehr in der Wohnung befinden würden. Dass es sich um eine Messie-Wohnung handelt, hat sich allerdings erst beim Betreten der Wohnung herausgestellt. Grundsätzlich sollte ein Vorgehen bei Wohnungsbränden mit erhöhter Brandlast überprüft bzw. entsprechend angepasst werden. Die Einsatzkräfte sollten auf die Gefahren und mögliche Gegenmaßnahmen bei Einsätzen mit erhöhter Brandlast hingewiesen werden (O).

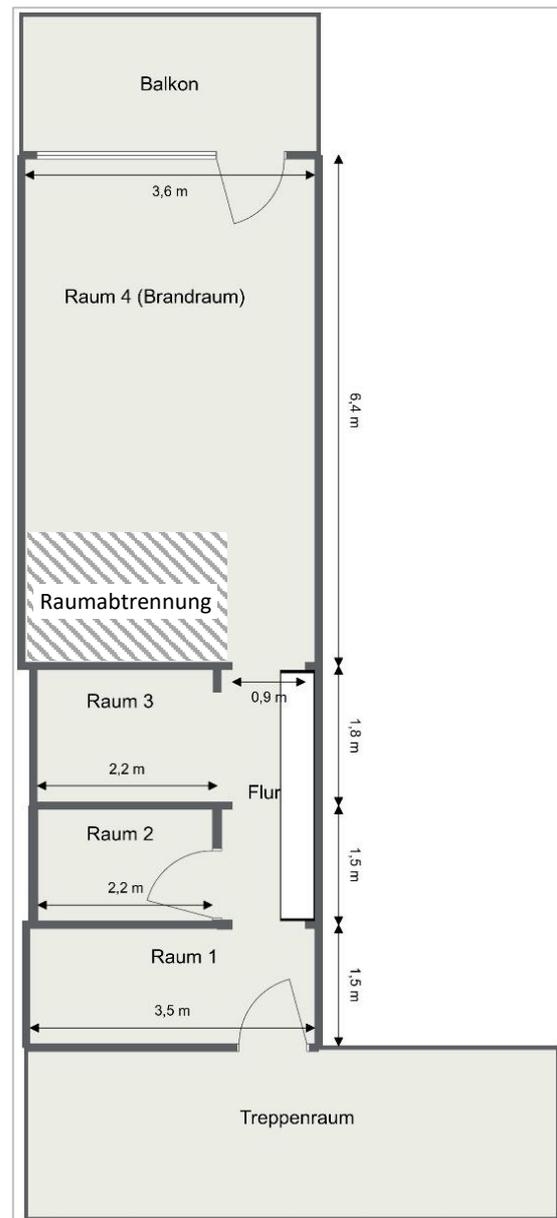
Abbildung 8: Grundriss der Brandwohnung
Abbildung: AG Atemschutznotfall

Der Angriffstruppführer befand sich vorne am Strahlrohr und hatte nach eigener Aussage das Gefühl irgendwann in einer Sackgasse zu stecken. Daraufhin übernahm der Angriffstruppmann das Stahlrohr, um sich dann am Schlauch in Richtung Wohnungseingangstür zu bewegen [58]. Dabei ist er über unbekannte Gegenstände gestolpert und dann nach vorne gefallen. Um den Sturz abzufangen, musste er das Strahlrohr loslassen. Dadurch verlor er den Kontakt zum Schlauch und auch zum Angriffstruppführer [59]. Der Sturz endete durch die geöffnete Tür in dem 3,5 qm großen Badezimmer (Raum 2).

Der Angriffstruppmann berichtete, dass die Wärmebeaufschlagung schlagartig weniger geworden sei. Beim Aufrichten hatte er gleich wieder Kontakt zu einer Wand. Bei der Suche nach dem Ausgang, hat sich dann unglücklicherweise die Tür vom Bad zum Flur geschlossen. Beide Einsatzkräfte haben laut gerufen. Sie konnten sich auch beide hören, jedoch nur noch ganz leise. Ihnen war nicht bewusst, dass sich nun eine geschlossene Tür zwischen ihnen befand.

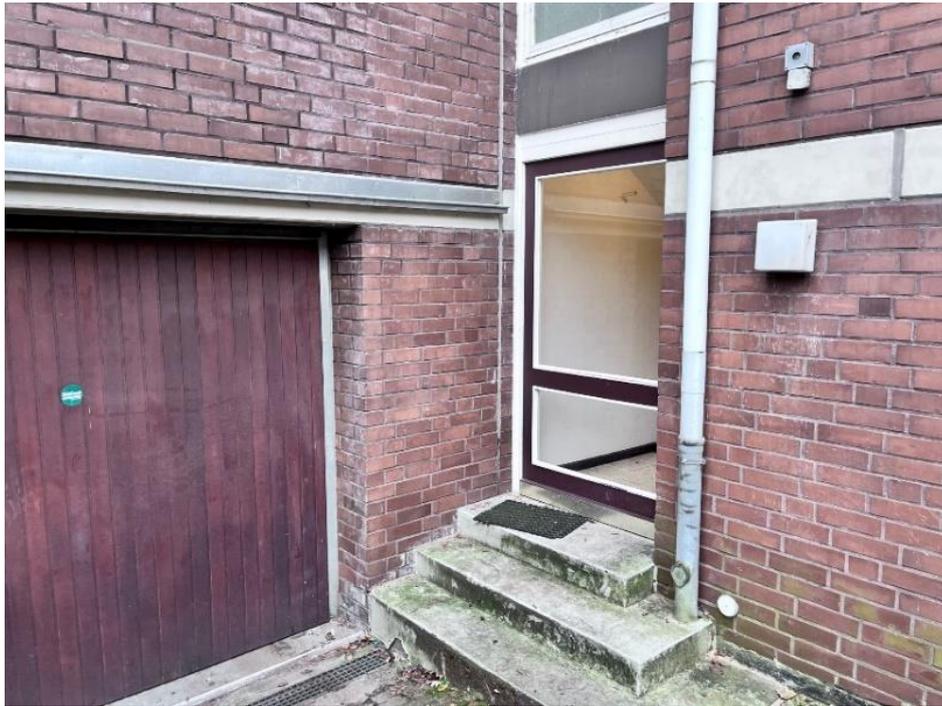
Abbildung 9: Seitlicher Ausgang des Treppenraumes zur Garagenausfahrt Foto: AG Atemschutznotfall

Der Angriffstruppführer verließ den Treppenraum über den Ausgang zur Garagenausfahrt. Dort legte er sich völlig erschöpft hin und riss sich den Atemanschluss ab [106]. Der Zugführer 16 bemerkte den nun in der Einfahrt liegenden Angriffstruppführer. Zunächst wurde vermutet, dass sich der Angriffstruppführer durch einen Sprung aus der Brandwohnung gerettet habe [109]. Die medizinische Erstversorgung wurde bis zum Eintreffen des Rettungsdienstes durch die Drehleiterbesatzung eingeleitet [118].

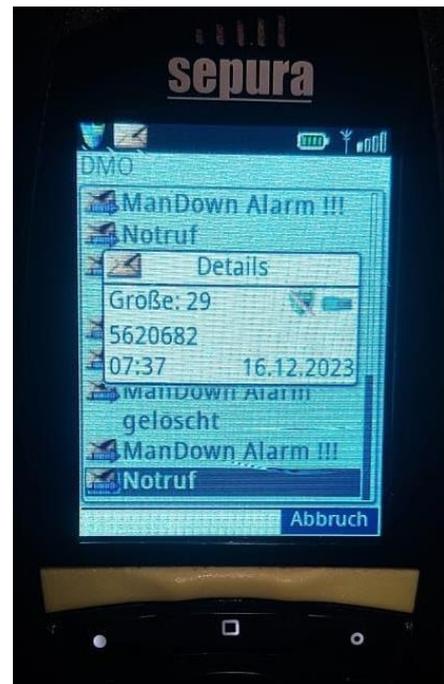
Abbildung 10: Man-Down-SDS Foto: F16

Jeder Atemschutzgeräteträger verfügt bei der Feuerwehr Hamburg über ein Funkgerät. Beim Einschalten des Gerätes muss der Man-Down-Warner separat eingeschaltet und kalibriert werden. Dabei stellt das Gerät die Normallage des Benutzers fest. Sofern ein Atemschutzgeräteträger aus der aufrechten Normallage abweicht, ist die erste Einschaltbedingung für den Man-Down-Alarm erfüllt. Damit der Alarm nicht bei

einsetztypischen Bedingungen auslöst, gibt es noch eine weitere Auslösebedingung: Der Geräteträger darf sich über einen Zeitraum von 40 Sekunden nicht mehr bewegen.

Sind beide Auslösebedingungen erfüllt, ertönt ein akustischer Voralarm, der durch Bewegung jederzeit wieder aufgehoben werden kann. Wird der Voralarm nicht quittiert erfolgt nach 30 Sekunden ein Vollalarm. Das Gerät gibt bei maximaler Lautstärke einen auf- und abschwelldenden Heulton ab. Dieser kann jederzeit durch eine erneute Bewegung des Gerätes zurückgesetzt werden. Gleichzeitig wird an alle Geräte in derselben Rufgruppe eine Man-Down-Alarm-SDS versandt, in der die ISSI des betroffenen Funkgerätes dargestellt wird.

Der Truppmann hatte in dem Badezimmer mit der Bedarfsatmung begonnen und wartete darauf, dass er über die Akustik des Man-Down-Alarms aufgefunden werden würde [132]. Gleichzeitig wurde um 7.37 Uhr die Man-Down-SDS an alle Funkgeräte auf der Rufgruppe der HLG 16 versendet [133].

Der Man-Down-Alarm des Funkgeräts hat erst ca. 13 min nach Beginn des Atemschutznotfalls ausgelöst. Durch eine manuelle Auslösemöglichkeit wäre der Angriffstruppmann ggf. eher lokalisiert und gerettet worden. Es sollte außerdem geprüft werden, ob ein separates Gerät als Bewegungslosmelder bzw. Notsignalgeber, wie in FwDV 7 beschrieben, die Sicherheit der Einsatzkräfte im Innenangriff erhöhen könnte (T).

Der Man-Down-Alarm des Funkgerätes hat wesentlich dazu beigetragen, dass der Angriffstruppmann im Badezimmer lokalisiert werden konnte. Beim Einschalten des Funkgerätes ist die Man-Down-Funktion allerdings noch nicht aktiviert. Eine Aktivierung muss manuell erfolgen. Anschließend muss eine Kalibrierung durchgeführt werden, bei der im Funkgerät die aktuelle Ausrichtung als Grundposition gespeichert wird. Der Angriffstruppmann hat diesen Vorgang bei der Anfahrt zur Einsatzstelle durchgeführt, die Man-Down-Funktion war aktiv. Es wird allerdings das Risiko gesehen, dass dieser umständliche Vorgang beim Ausrüsten auf der Anfahrt zur Einsatzstelle vergessen werden kann. Beim Verstauen des Funkgerätes in der Brusttasche der Einsatzjacke hat dieses jedoch immer eine aufrechte Position mit der Antenne nach oben. Diese Position sollte als Grundposition im Funkgerät programmiert werden, dann kann der Kalibrierungsvorgang entfallen. Außerdem sollte die Man-Down-Funktion beim Einschalten des Funkgerätes grundsätzlich bereits aktiviert sein. Manuell kann diese Funktion deaktiviert werden, wenn sie nicht benötigt wird.

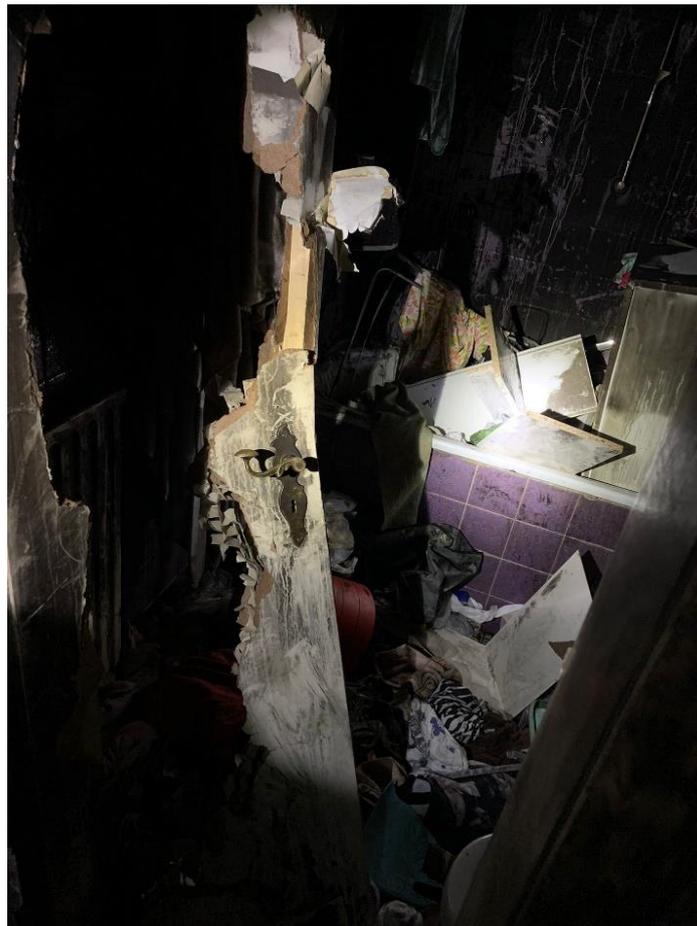
Abbildung 11: Badezimmertür mit der geschaffenen Öffnung Foto: F16

Beim Hineinschauen durch das Loch in der Tür waren ein Helm und die Reflexstreifen der PSA im Rauch zu erkennen. Aufgrund der beengten Platzverhältnisse wurde das Loch in dem Türblatt mit Händen und Füßen vergrößert [152-153]. Der Rettungstruppführer 23 stieg daraufhin kopfüber durch das Loch in das Badezimmer. Der vermisste Angriffstruppmann lag zwischen der Badewanne und der Tür, umringt von Müll [151].

Er war nicht ansprechbar. Der Atemanschluss befand sich auf dem Gesicht, der Lungenautomat lag daneben, das Atemschutzgerät war drucklos. Mit vereinten Kräften wurde das Loch in der Tür nochmals vergrößert, um anschließend den Angriffstruppmann in Rückenlage an der Rettungsschleufe des Atemschutzgerätes hindurch zu heben [154], siehe Abbildung 11.

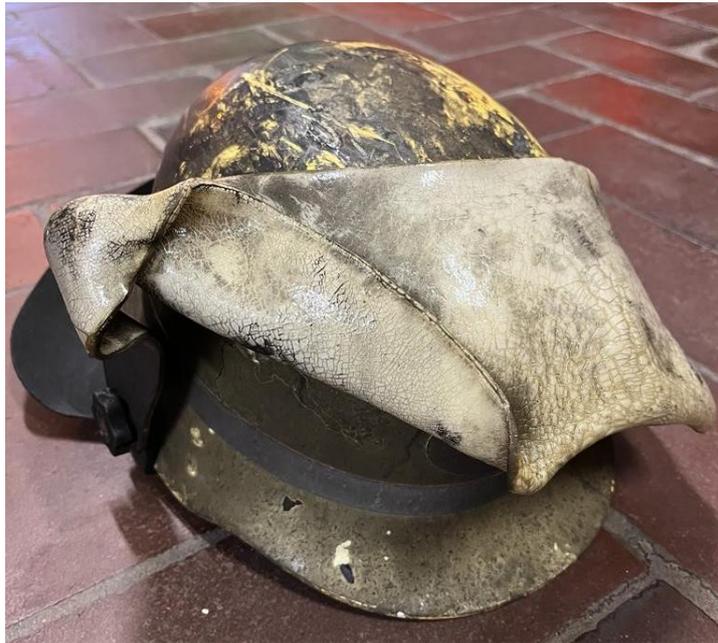
Abbildung 12: Feuerwehrhelm des Angriffstruppmanns Foto: F16

Um 7.48 Uhr wurde der Angriffstruppmann vor dem Gebäude an den Rettungsdienst übergeben [162]. Die Atemwege des Verunfallten waren stark verrußt. Die HbCO-Messung

ergab einen Wert von 26%, außerdem erlitt der Angriffstruppmann erstgradige Verbrennungen im Schulterbereich.
